RESTAURAREA PORTALULUI PRINCIPAL DE LA FOSTA ȘCOALĂ DE CADEȚI DIN ORADEA, AZI NOUL SEDIU AL MUZEULUI ȚĂRII CRIȘURILOR

THE RESTORATION OF THE MAIN GATE OF THE FORMER CADETS SCHOOL FROM
ORADEA, TODAY THE NEW „ȚARA CRIȘURILOR” MUSEUM’S SEAT

The following paper presents the mechanical, chemical and artistic procedures of restoration of some museum pieces. In this particular case, we are talking about a group of four pieces of a gate of the new seat of the “Țara Crișurilor” Museum’s seat, located on Armata Romana street. We have focused upon the logical and law enabled stages of the restoration process.

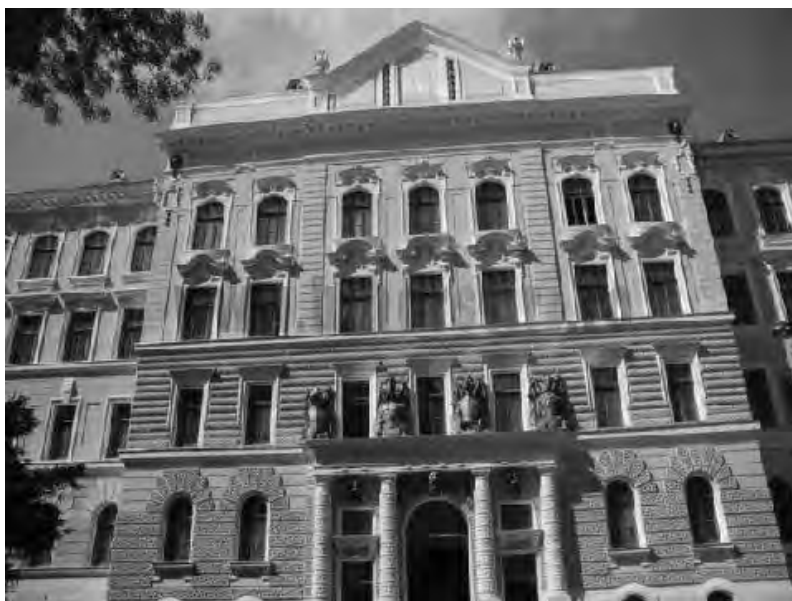
Foto 1

De-alungul timpului scurs de la darea în folosință și până azi, clădirea a adăpostit și alte instituții cu caracter militar, între care amintim: sediu al comendurii armatei române în perioada interbelică, școala de artilerie în perioada celui de-al doilea război mondial și sediu al diviziei armatei române în perioada post-belică (vezi foto 1).

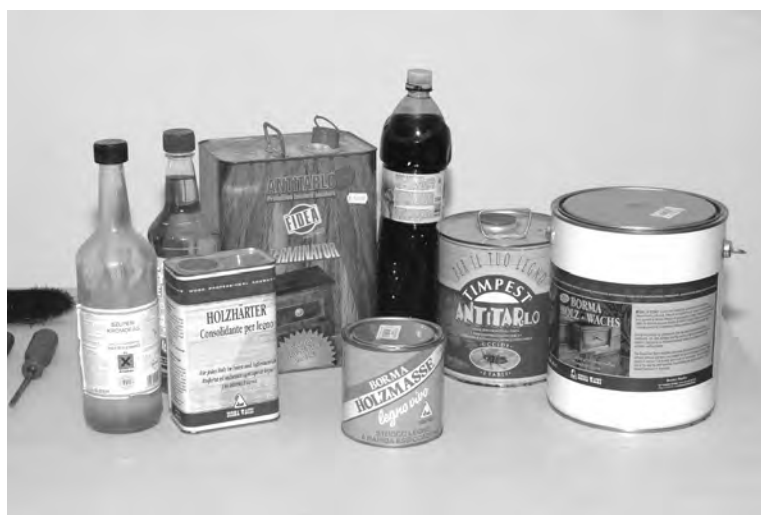
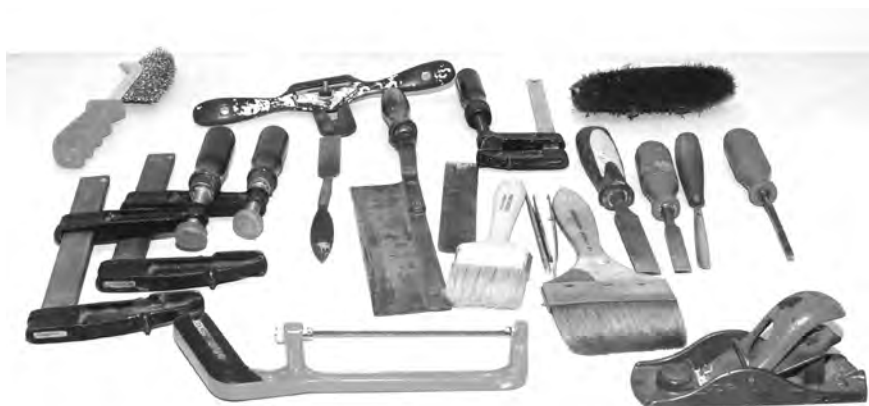
În raport de acestea s-a stabilit *strategia de restaurare, tehnicile și materialele necesare* unui demers concret și corect menit a reda pieselor aspectul, funcționalitatea

și grandoarea lor inițială (vezi foto 2 a și b).

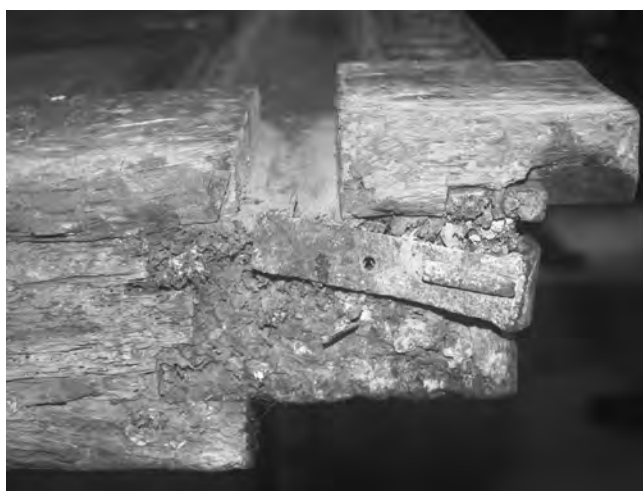
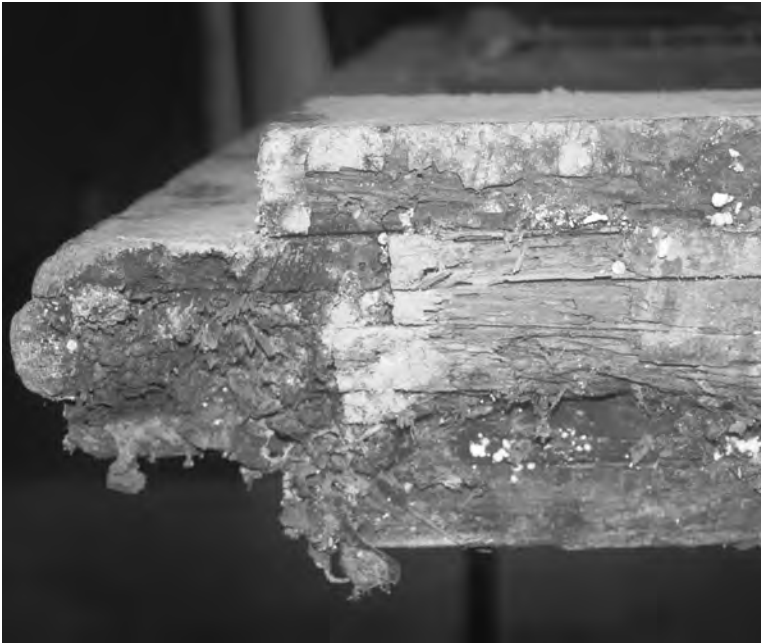
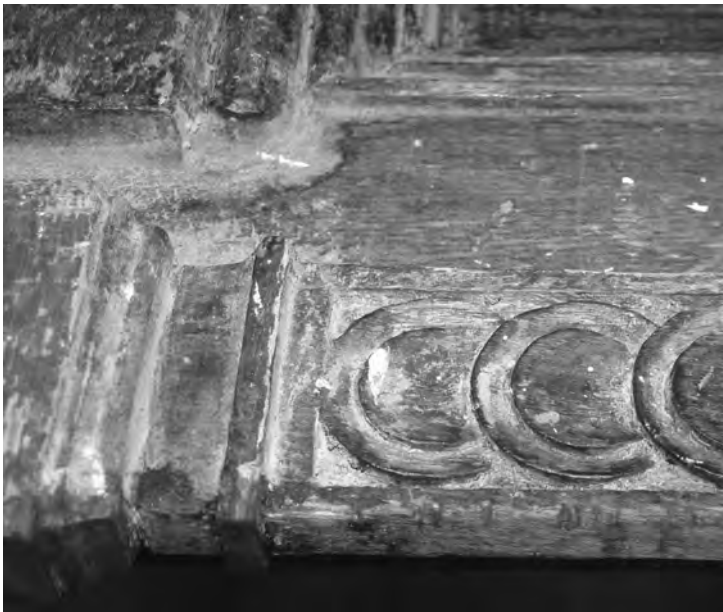
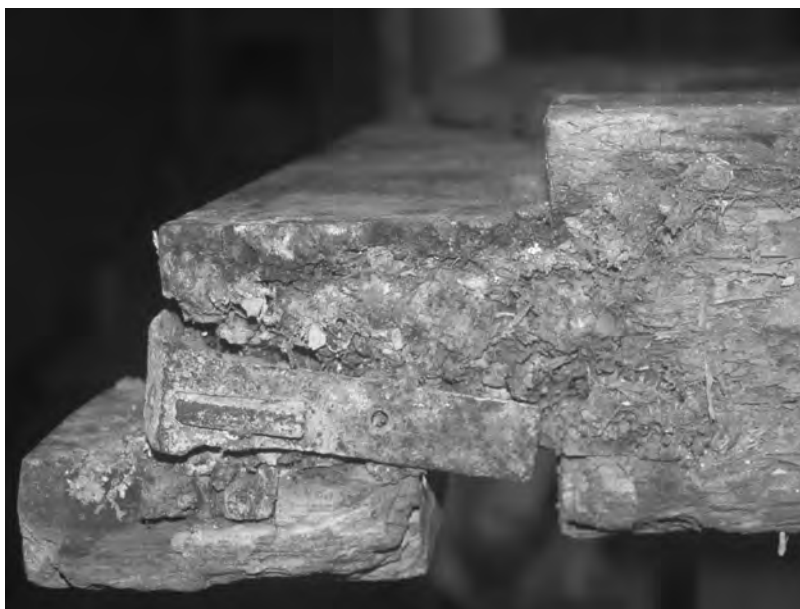
În această etapă am procedat la *fotografierea pieselor* în starea lor de degradare inițială. Precizăm cu această ocazie că la fiecare din fazele următoare am executat fotografii martor ale procesului de restaurare (vezi foto 3 a, b, c și d).

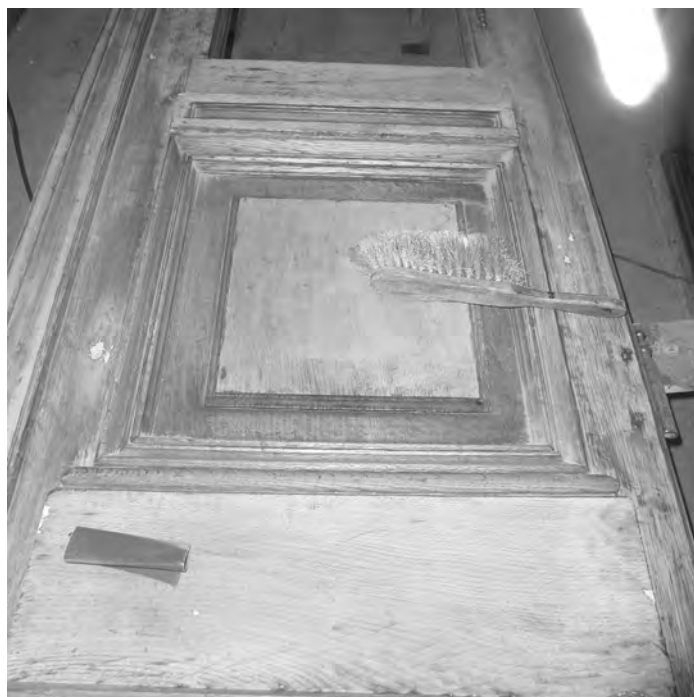
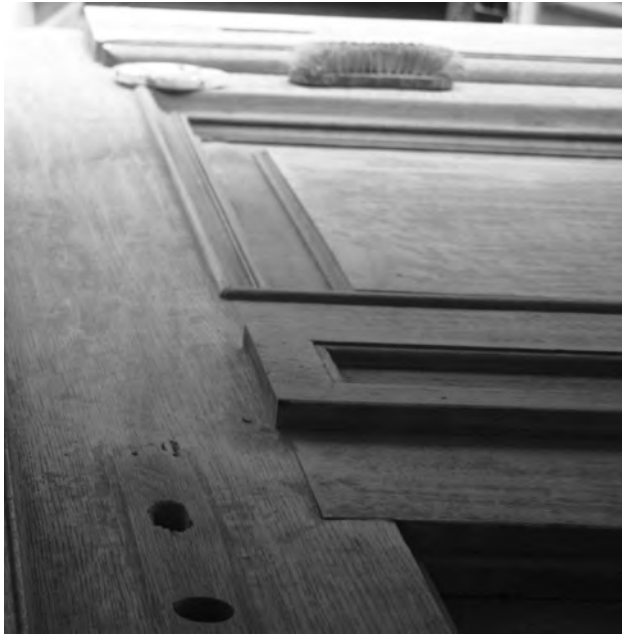
A fost cea consacrată *curățirii obiectelor* cu ajutorul a) unor pensule și perii utilizate în domeniul de referință, b) eliminarea stratului de lac învechit utilizând o soluție de decapare numită supercromofag, procedeu chimic, care este foarte eficient pentru această operațiune, c) urmat de un procedeu fizic constând în utilizarea unor materiale și unelte precum: lâna de oțel, lame și cuțite de diferite profile.

Operațiunea de curățire s-a încheiat printr-un procedeu de tamponare cu alcool tehnic a suprafețelor afectate, având ca finalitate eliminarea în totalitate a rezidurilor rămase pe obiect (vezi foto 4 a și b).

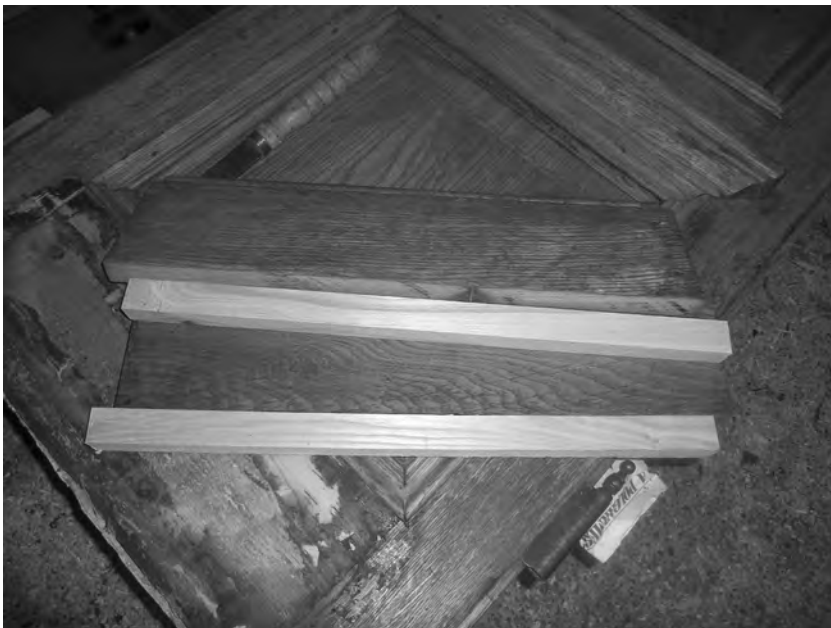
Foto 5

A urmat, în mod obiectiv, *igienizarea pieselor*; procedeu în care am aplicat un tratament de *dezinfecție* și *dezinsecție*, utilizând solvenți speciali destinați acestei operațiuni, în felul următor:

soluție antimucegai și antitarlo precum și consolidant de lemn cu care a fost impregnată partea inferioară a porților în vederea stabilizării structurii slăbite în timp și afectate de carii și umiditate (vezi foto 5).

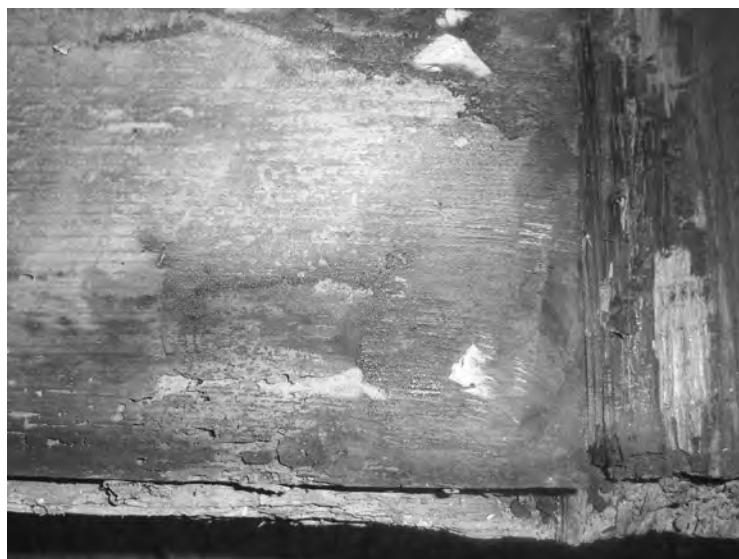
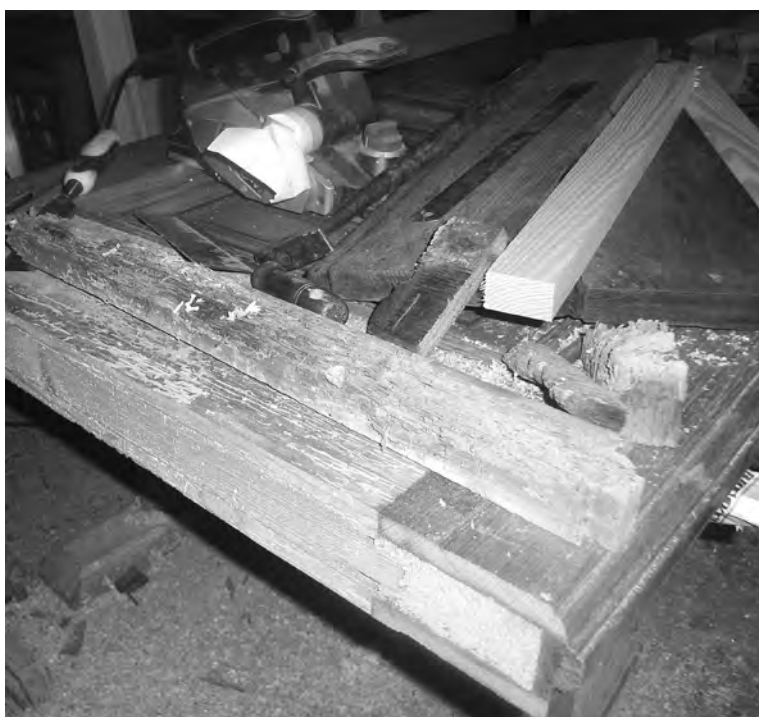
a) După cum am precizat, partea inferioară fiind atacată puternic de factorii biologici, am hotărât că segmentul inferior din porțiunea atacată să fie *eliminată prin decupare și completare*. Menționăm că această porțiune nu se mai putea consolida deoarece lemnul a intrat într-o stare de degradare avansată. *Completerea* s-a făcut prin adăugare de material lemnos de aceeași esență, în speță, stejar uscat și tratat împotriva factorilor chimici și biologici (vezi foto 6 a și b).

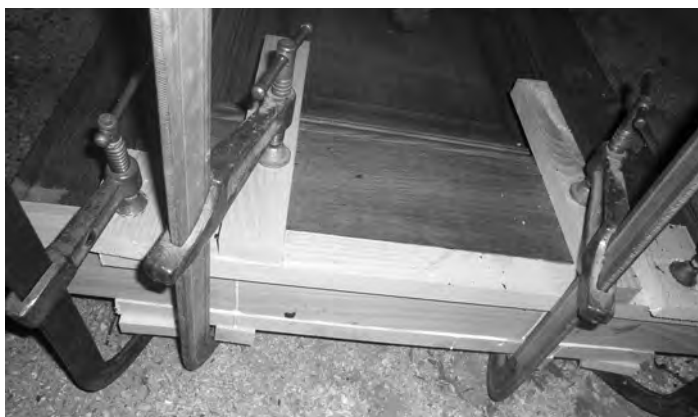
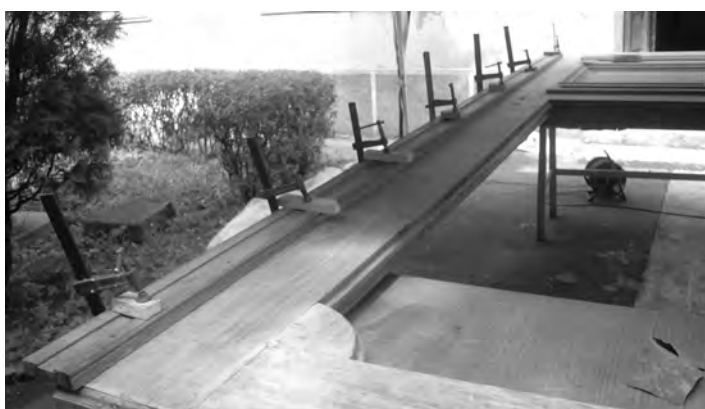
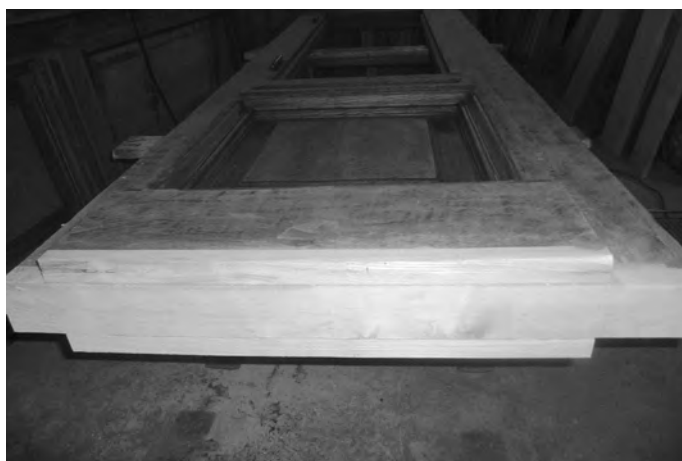
b) *Încleierea* s-a executat cu ajutorul unui adeziv sintetic rezistent la umiditate, având proprietatea de a se omogeniza cu lemnul vechi. Același liant s-a utilizat și la refixarea prin lipire a elementului central de îmbinare a porții cu ajutorul unor dispozitive cu șuruburi de strângere (vezi foto 7 a, b și c).

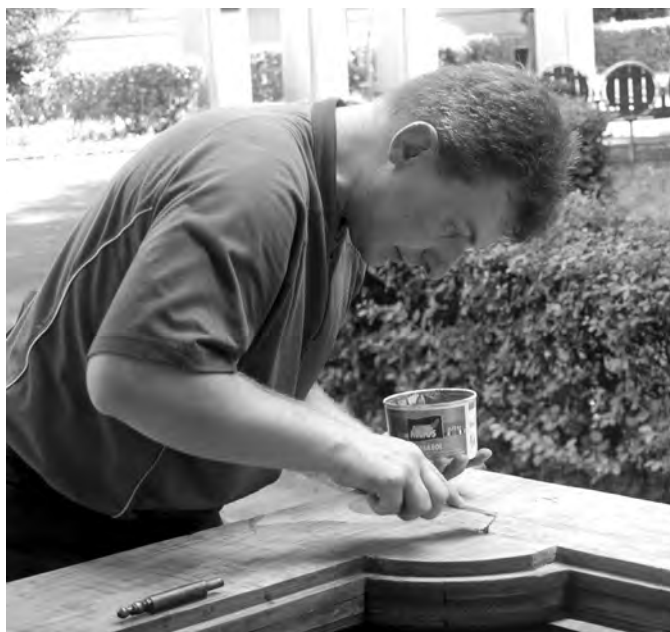
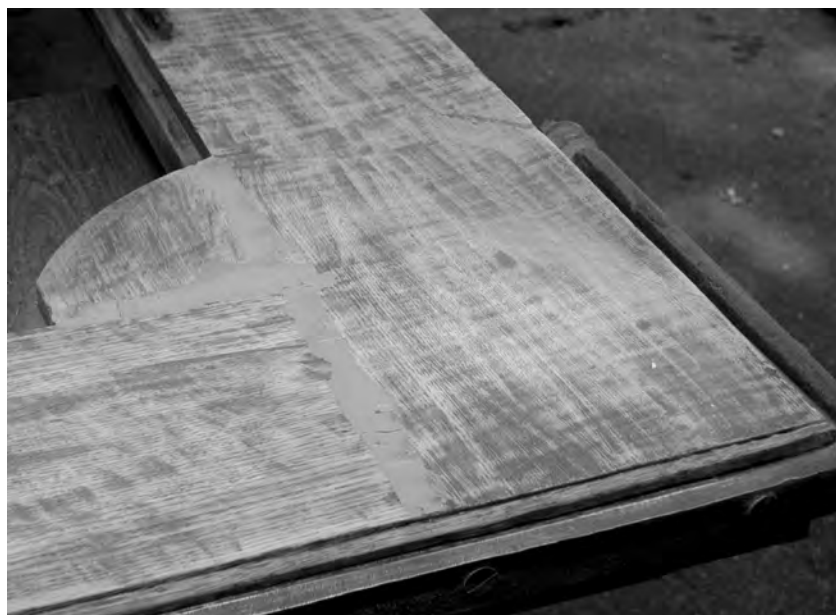
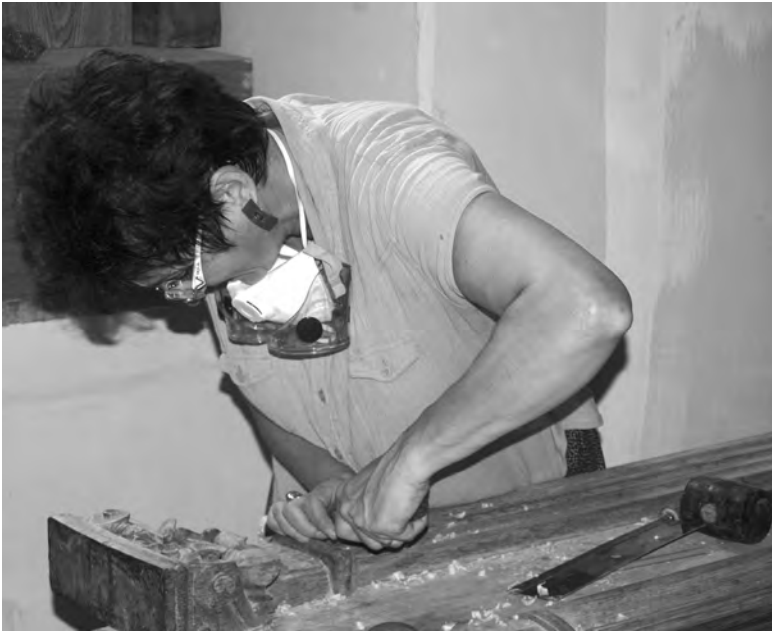
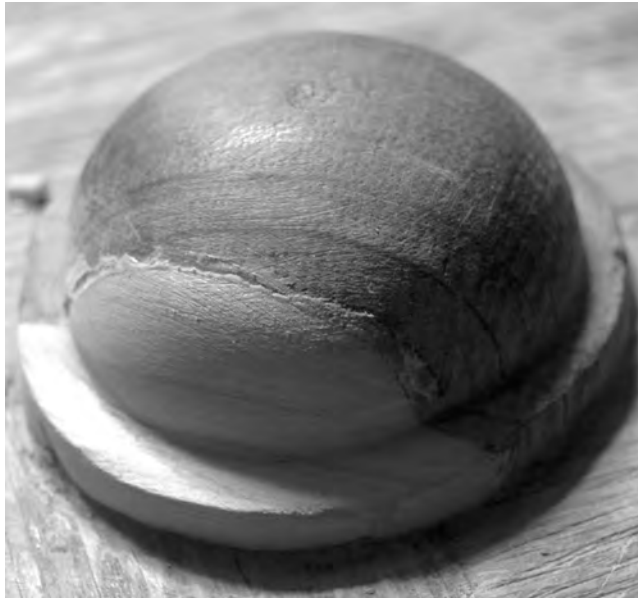
c) A urmat *chituirea lacunelor cu un chit special de lemn și completarea ornamentelor sculpturale rupte*, acestea fiind executate în mod manual de către

restauratori cu dălți de sculptură, și prin strunjirea pieselor acolo unde aceasta se impunea (vezi foto 8 a, b și 9 a, b).

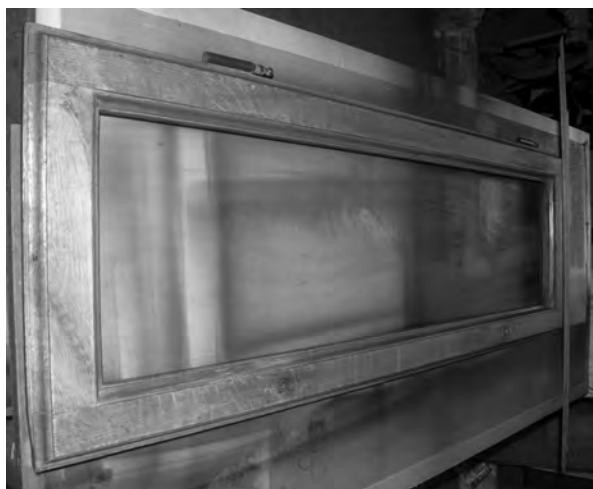
Foto 10

a) Este cea a *integrării cromatice*. Ea s-a realizat cu ajutorul unui *baiț de stejar* prin pensulare (vezi foto 10)

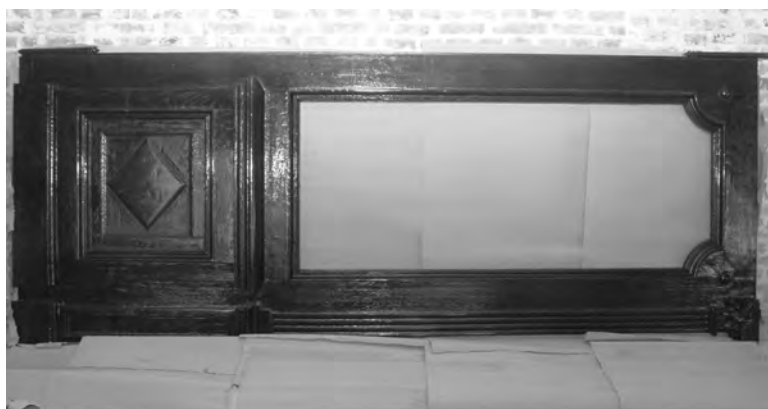
Foto 11

b) A urmat *finisarea prin lăcuire*, unde am utilizat un lac special rezistent la umiditate și temperaturi excesive, de nuanță închisă, în ton cu geamurile schimbate ulterior ale clădirii. Lăcuirea s-a executat prin suflare cu ajutorul unui compresor, prin pulverizarea în mai multe straturi succesive, date fiind suprafețele mari ce urmau a fi acoperite spre a obține o suprafață uniformă și perfectă (vezi foto 11).

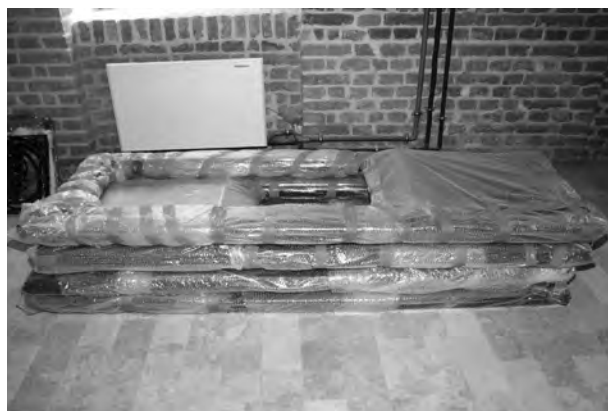
Foto 12

În momentul de față piesele restaurate, porțile în cauză, au fost depozitate, după o împachetare atentă, în sediul noului Muzeu al Țării Crișurilor urmând a fi montate înainte de evenimentul inaugural (vezi foto 12).
